# OBRAZOVÉ SKENOVANIE PRI DOKUMENTÁCII TVAROVO ZLOŽITÝCH OBJEKTOV

## IMAGE SCANNING FOR DOCUMENTATION OF COMPLICATED SHAPED OBJECTS

### **1.1 Zvonica na Zvonovom vršku v Banskej Štiavnici**

## **1.2 Kostol sv. Kataríny v Banskej Štiavnici**

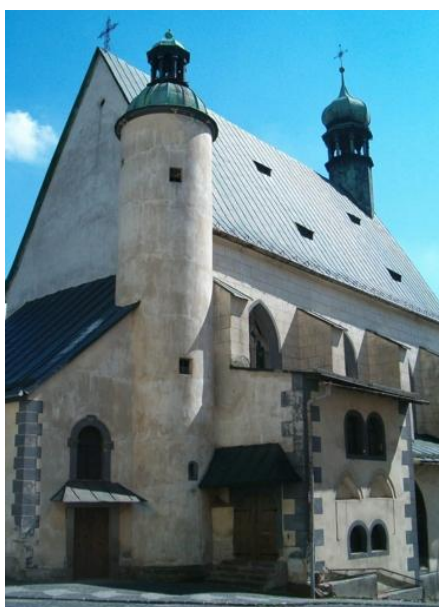
*Obr. 2 Kostol sv. Kataríny – severný portál*

Točité schodisko sa nachádza na severnej strane kostola a je súčasťou stavby už od jej začiatkov. Pomocou neho sa dá dostať na chór a na krov kostola. Vo veži je umiestnený malý zvon [1].

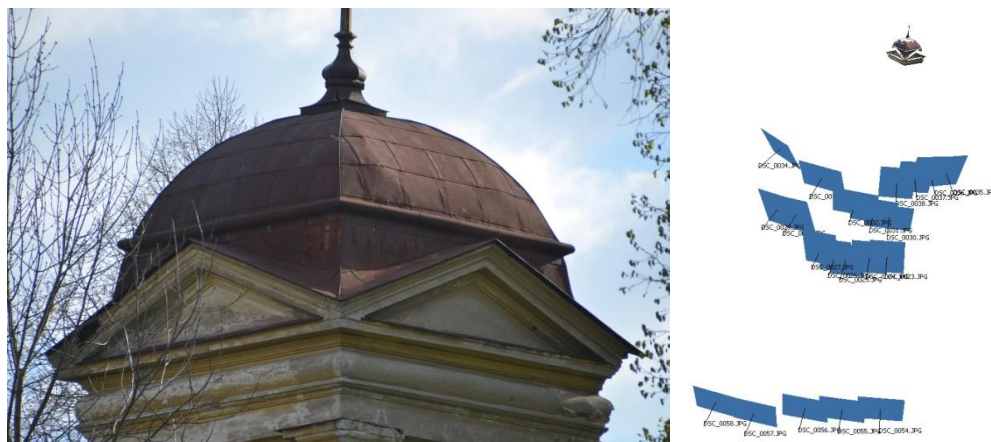
*Obr. 4 Strecha zvonice na snímke s 270 mm ohniskovou vzdialenosťou (vľavo) a konfigurácia jej snímkovania (vpravo)*

Strešná konštrukcia sa napokon dosnímkovala z väčších vzdialeností s teleobjektívom Tamron 18-270 mm (obr. 4).

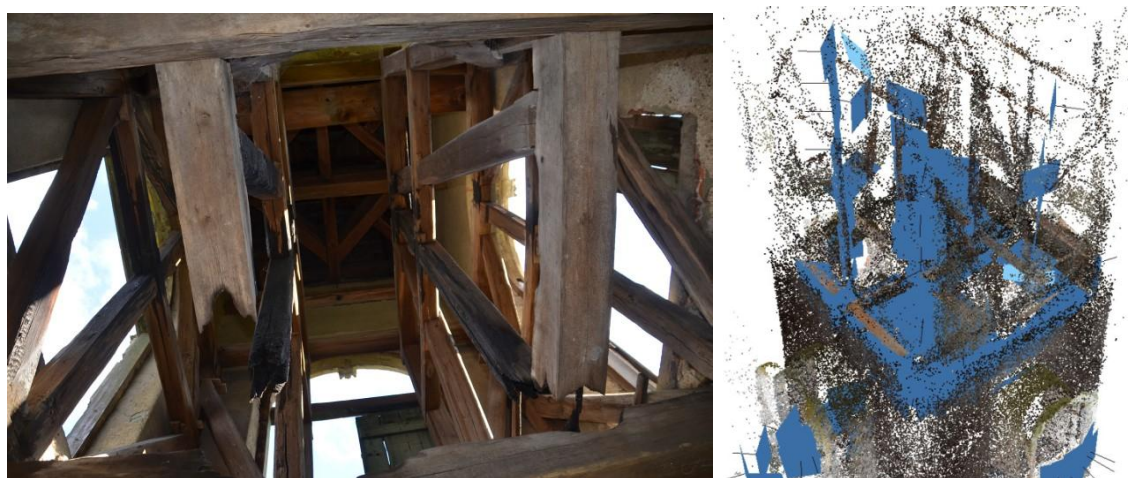
*Obr. 5 Širokohlá snímka poškodeného krovu (vľavo) a konfigurácia snímkovania interiéru zvonice pomedzi trámy (vpravo)*

Snímkovanie v interiéri bolo vykonané s ohľadom na zachytenie všetkých vnútorných stien prízemnej časti stavby a pre ich napojenie na drevenú konštrukciu krovu. Opäť bol použitý 7 metrový výsuvný statív, pričom bol postupne vysúvaný nahor v pravidelných intervaloch. Vďaka teleskopickému statívu bolo možné zosnímkovať aj stropnú časť strešnej konštrukcie.

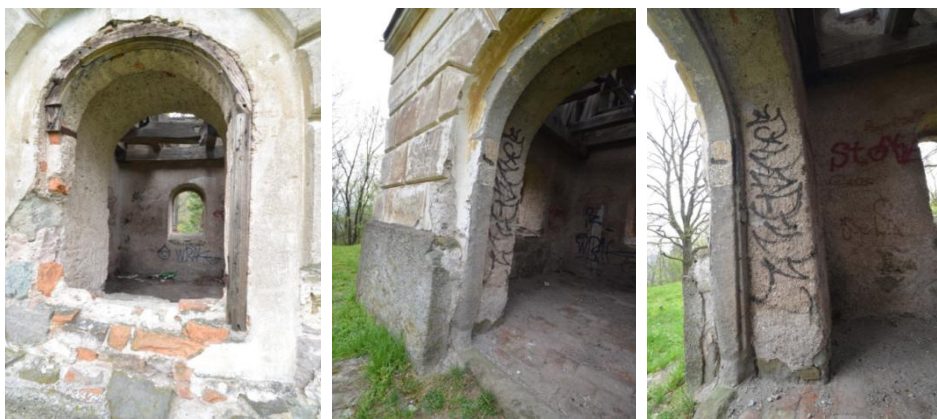
Obr. 6 Snímky pre prepojenie interiéru s exteriérom

Špecifické časti objektu spomenuté vyššie bolo možné spracovať ako samostatné sety snímok, avšak pre účely dokumentácie ich bolo potrebné prepojiť s celkom. Z tohto dôvodu boli vyhotovené doplnujúce snímky na prepojenie interiéru s exteriérom. Tomuto účelu slúžili najmä okná a vchod.

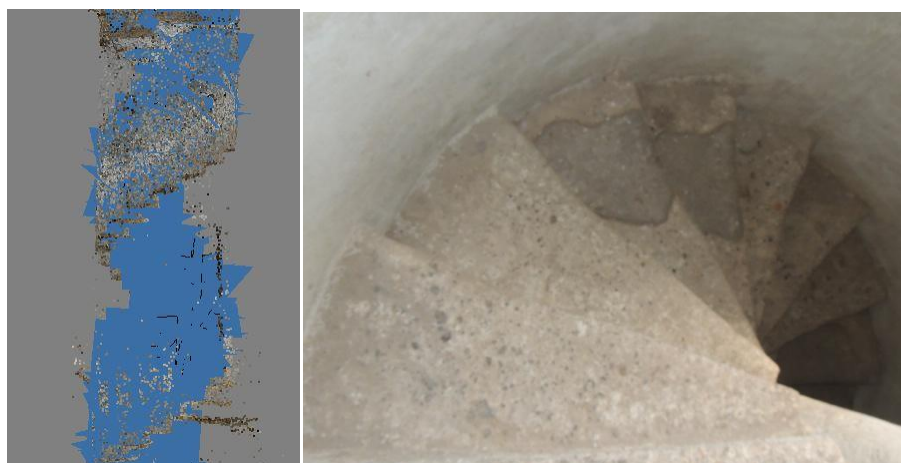
Obr. 7 Detail rozloženia snímok na schodisku (vľavo), snímka schodiska (vpravo)

V prípade veže tiež nastali nezvyčajné podmienky. V prvom rade je schodisko točité, v druhom ide o stiesnené priestory, čo predstavuje krátke obrazové vzdialenosti. Dôležité bolo nasnímkovanie vstupu do veže, jednotlivých úrovní a vrcholu schodiska. Zároveň sa snímkovalo celé schodisko s ohľadom na konštrukčné detaily, ako sú okná alebo rôzne výstupky.

Snímkovalo sa viacerými kamerami, a to Nikon Coolpix P510, Nikon D200 a Sony NEX7. Pre obmedzený priestor sa snímkovalo z ruky. Keďže išlo o obmedzený priestor, pre zabezpečenie dôkladného prekrytu snímok bolo celkovo vyhotovených vyše 1000 snímok.

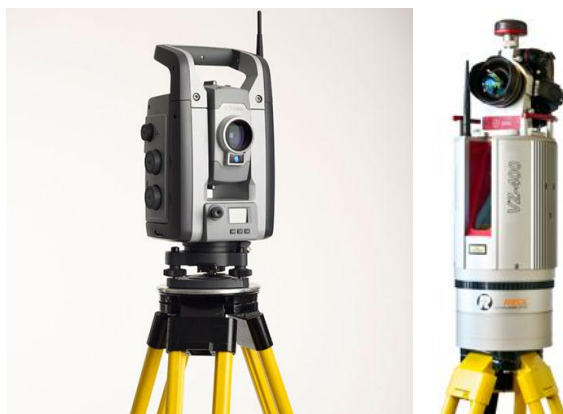
Obr. 8 Trimble VX (vľavo) a Riegl VZ-400 (vpravo)

Pre meranie VB zvonice na cintoríne bola použitá univerzálna meracia stanica Trimble VX, ktorá vďaka zabudovanej kamere umožňuje každý meraný bod odfotiť a tak odpadá potreba prácneho vyhotovovania náčrtov. Ako VB tak slúžili prirodzene signalizované body na stenách objektu (rohy a pod.) merané v bezhranolovom móde s presnosťou  $2 \text{ mm} + 2 \text{ ppm}$  z jedného stanoviska.

VB pre točité schodisko boli vyberané z mračien bodov získaných technológiou terestrického laserového skenovania prístrojom Riegl VZ-400 (presnosť merania bodov v mračne  $5 \text{ mm}$ ).

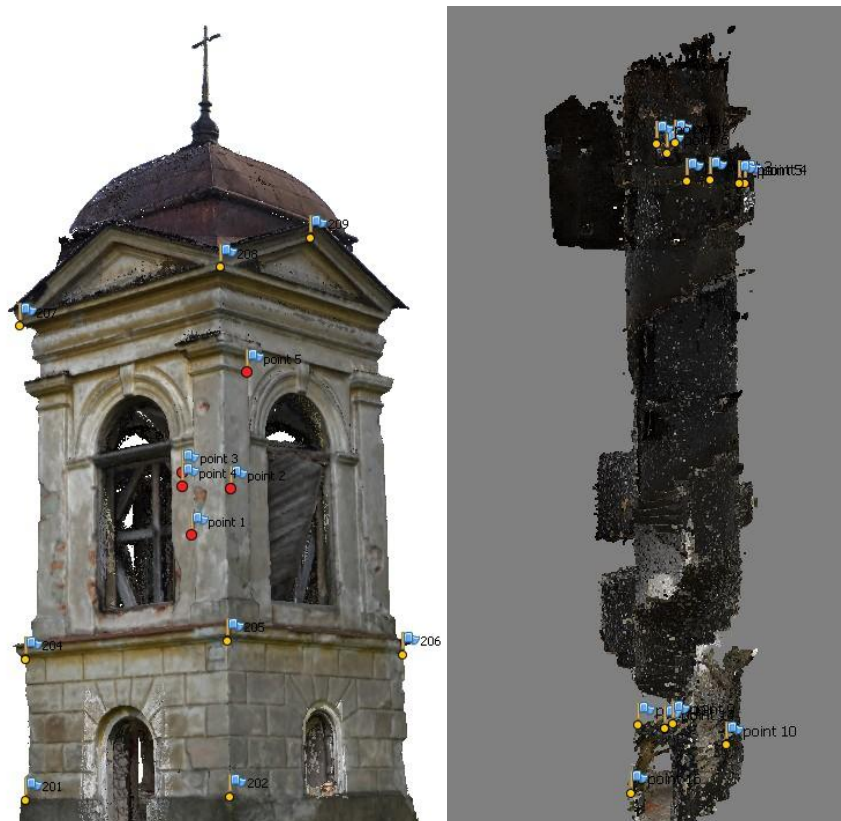
Obr. 9 Rozloženie vlčovacích a spojovacích bodov

Spracovanie sa vykonalo v systéme PhotoScan a prebiehalo po samostatných blokoch, ktoré boli na základe spojovacích bodov zlúčené do jedného celku v spoločnom súradnicovom systéme. Spojovacie body boli vyhľadané automaticky na základe dostatočných prekrytov prepojavacích snímok medzi jednotlivými blokmi, alebo merané manuálne a priradované v rámci identických bodov.

Pre transformáciu do lokálneho súradnicového systému boli použité VB zamerané prístrojom Trimble VX, pričom kvadratický priemer všetkých reziduí na VB dosahoval 0,010 m, čo je postačujúca presnosť pre väčšinu architektonických aplikácií. Kvadratický priemer reziduí na VB vo veži dosahoval maximálne hodnoty 0,010 m.
