Další poznatky o absolutní polohové přesnosti některých produktů Zeměměřického úřadu

Doc. Ing. Jiří Šíma, CSc.

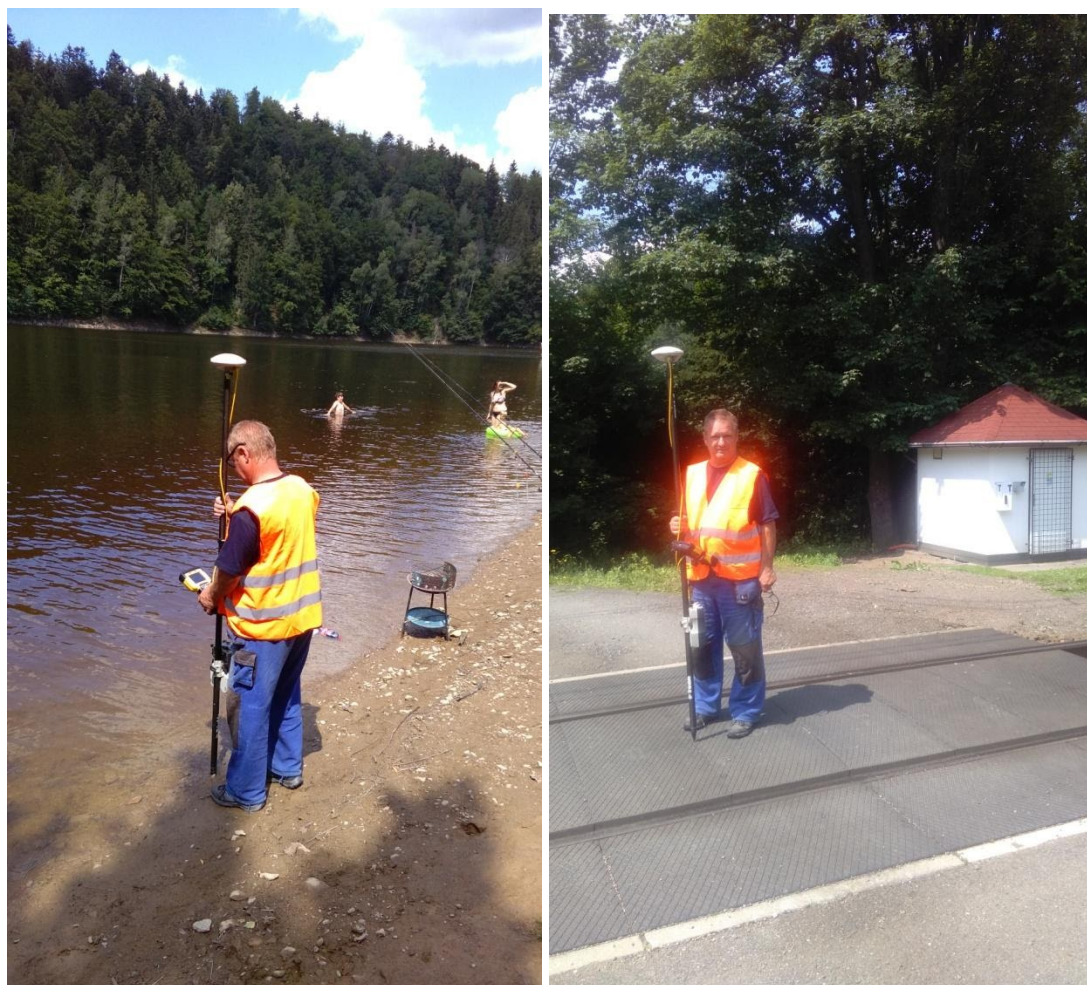
Obr. 2

Na rozdíl od předchozích geodetických ověřovacích měření v letech 2018 a 2019, založených převážně na měření polární metodou totální stanic z fixních stanovišek, jejichž poloha byla určena pomocí GNSS, byl zde ve značném rozsahu využit rover a technologie GNSS/RTK.

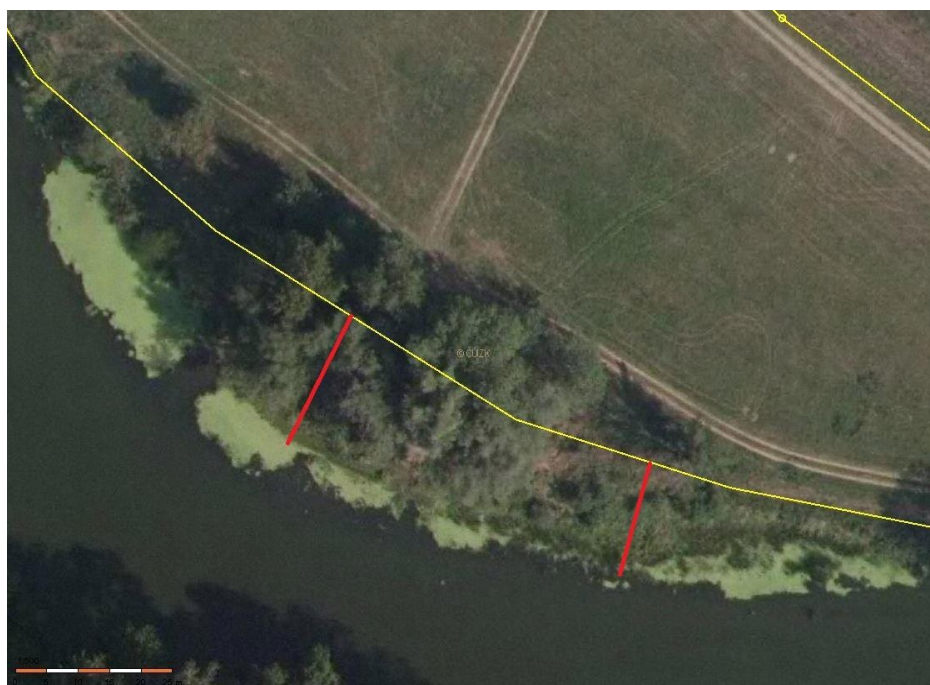
Polohová chyba liniového objektu typu břehová čára nebo komunikace byla zjišťována tak, že v ZABAGED® byl podle geodeticky zjištěných souřadnic zobrazen kontrolní bod a změřena délka kolmice k obrazu tohoto liniového objektu v ZABAGED®.
