# „ZKUŠENOSTI S LÉTÁNÍM A ZPRACOVÁNÍM 2 CM PIXELU PRO LINIOVÉ STAVBY“

Ing. Zdeněk Klusůň

# Dálnice v Česku

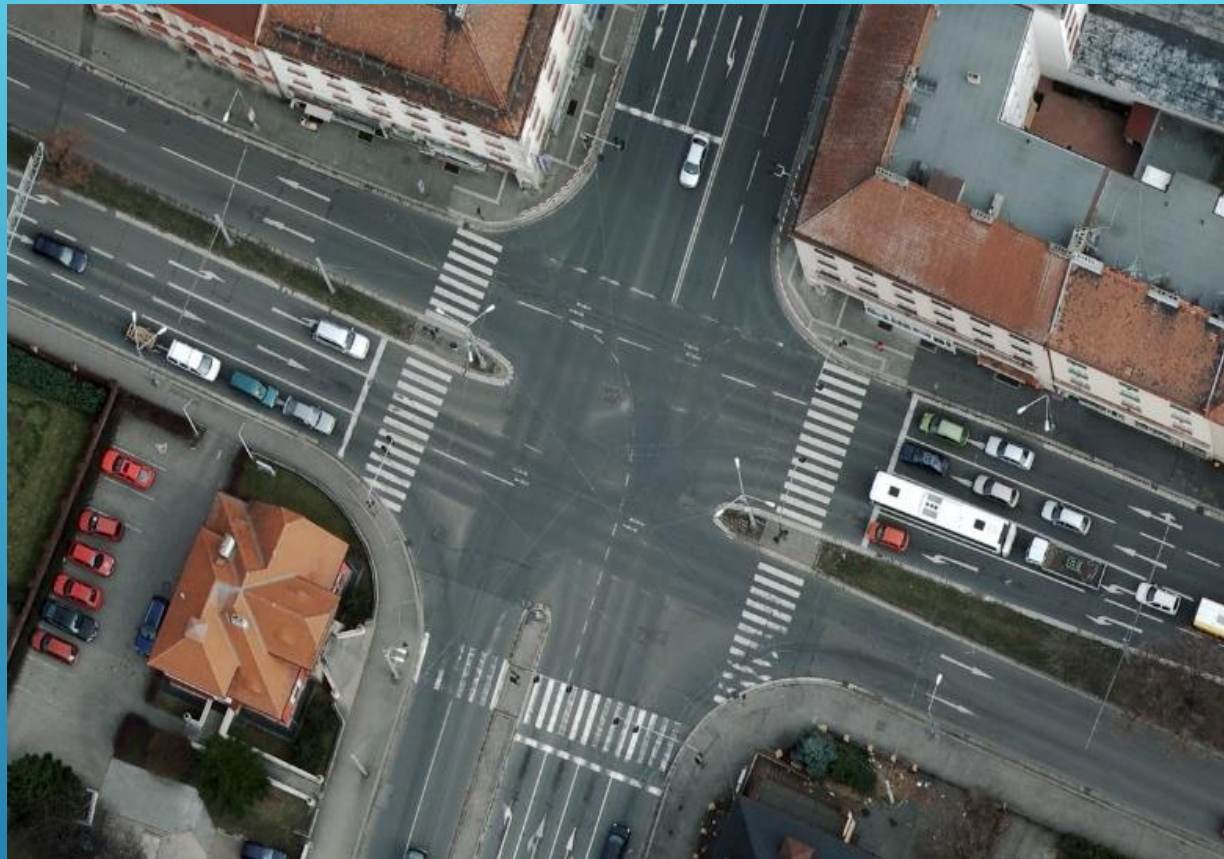
PARAMETRY LETU PRO GSD 2 CM

- ▶ Výška letu 500 metrů
- ▶ Šíře záběru 529 metrů
- ▶ Rychlost letounu 200 km/h (55 m/s)
- ▶ Interval mezi expozicemi 2 s
- ▶ Základna  $b=110$  metrů
- ▶  $P=63\%$ ,
- ▶  $Q=0\%$
- ▶ +/- 75 metru zachycené pásmo od osy dálnice
- ▶ +/- 120 metrů zachycené pásmo u sjezdů z dálnice
