HYPERSPEKTRÁLNÍ SNÍMKOVÁNÍ V PAMÁTKOVÉ PÉČI

Eva Matoušková¹ and Kateřina Kovářová²

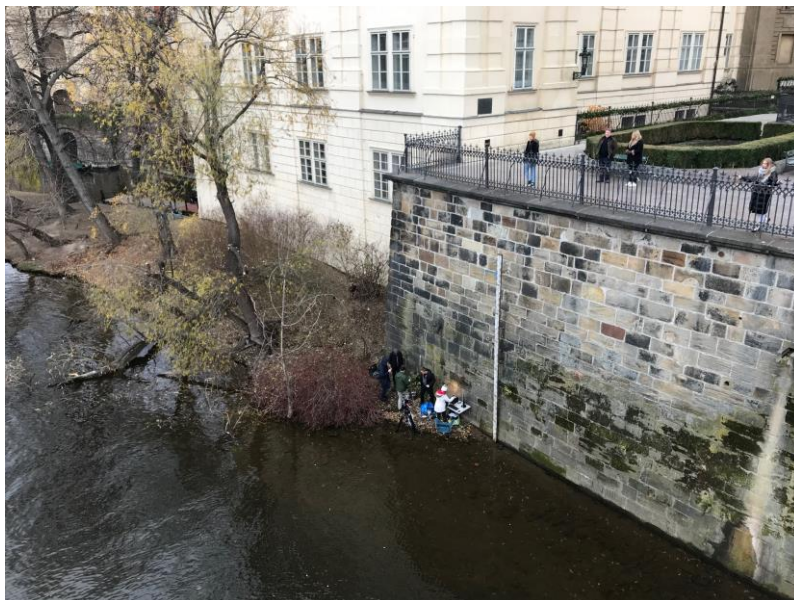
Obr. 2: Poloha vybraného pískovcového kvádru v opěrné zdi Křížovnického náměstí a probíhající měření [převzato z 21].

Pro účely našeho výzkumu provádíme hyperspektrální monitoring opracovaného povrchu kamene, který je negativně ovlivněn povětrnostními vlivy. Vybrali jsme kamenný kvádr opěrného zdiva Křížovnického náměstí (obr. 2), který je datován do roku 1848 [15]. Kvádrové zdivo je postaveno převážně z jemnozrnného až středně zrnitého pískovce, který vykazuje více či méně viditelné známky povrchové degradace. Zvolený kamenný blok je dostatečně

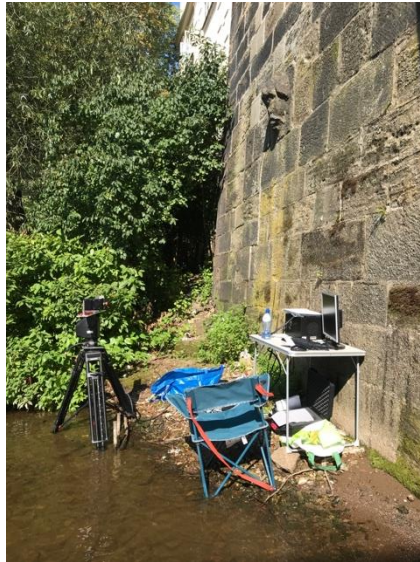
Obr. 3: Měřicí sestava [převzato z 21].

Pro pořízení hyperspektrálních dat bylo použito unikátní přenosné hyperspektrální zobrazovací zařízení skládající se z hyperspektrálního senzoru, jednotky Pan&Tilt, stativu, zdroje osvětlení a řídicí jednotky. Použita byla hyperspektrální VNIR kamera Hyperspec VNIR řady A vyrobená společností Headwall Photonics Inc. [16]. Kamera je vybavena objektivem C-mount 35 mm a 18 mm dlouhou a 60um širokou štěrbinou. Rozsah měřených vlnových délek je 400 až 1000 nm a lze najednou pořídit pro 1004 prostorových pixelů 810 spektrálních pásem. Aby byl systém mobilní, a bylo možné nastavovat výšku kamery, bylo vlastní zařízení (hyperspektrální kamera, Pan&Tilt jednotka a osvětlovací platforma) umístěno na silném stativu Callidus CINE 2000. Pro uchycení jednotky Pan&Tilt bylo nutné vytvořit speciální hlavu stativu. Řízení systému je prováděno pomocí HDPU (Hyperspec Data Processing Unit) a pomocí softwaru Hyperspec III. vyvinutého společností Headwall Photonics, Inc. Hyperspektrální data jsou běžně prezentována ve formě tzv. 3D datové krychle. Zmíněné informace se podobají datům odrazového spektrometru – vlnová délka a odpovídající hodnota signálu v měřených spektrálních pásmech. Z tohoto souboru dat může uživatel odvodit křivku spektrální odrazivosti pro určitý pixel nebo analyzovat a pracovat s každým pásmem zvlášť.

2021, obr. 5 a 6) a podzimní (listopad 2021, obr. 7 a 8) měření. Skenovací vzdálenost 2 m (viz obr. 3) zajišťuje, že objekt zájmu (obr. 4) je nasnímán a uložen v jednom souboru s velikostí pixelu přibližně 4 mm. Pro kalibraci byl použit referenční odrazivostní terč typu Zenith, který zajišťuje opakovatelnost měření. Pro předzpracování a analýzu dat byl použit software ENVI 5.5.

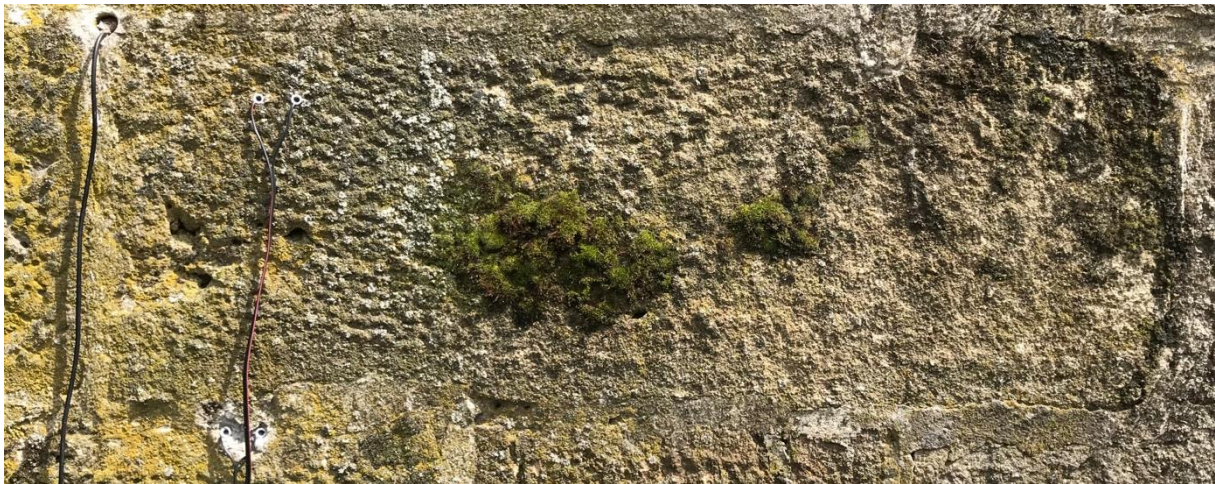
Obr. 4: Fotografie zkoumaného kamene [převzato z 21].

velký a na jeho povrchu je patrné více činitelů a projevů zvětrávání, jako je např. přítomnost organismů (mech a lišejník), známky mrznutí a tání vody a také působení solí (viz obr. 4). Výběr tohoto kamenného kvádru umožňuje studium a pochopení synergie zvětrávacích procesů, které přirozeně neprobíhají odděleně, ale často společně. Studovaný kamenný kvádr je navíc výhodně situován v blízkosti řeky Vltavy v bezprostřední blízkosti Karlova mostu a je tedy ovlivněn stejným sezónním kolísáním.

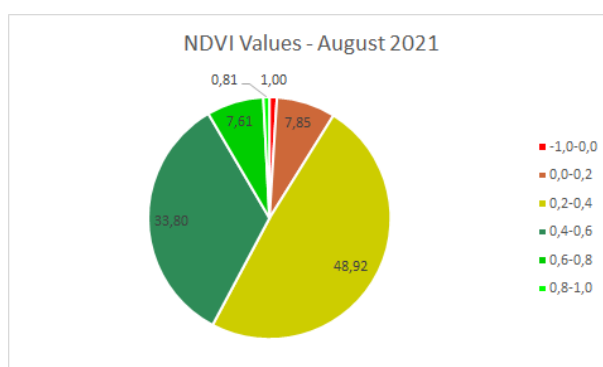
Obr. 5 – Hodnoty NDVI rozdělené do šesti tříd a jejich procentuální zastoupení [převzato z 21].

Obrázky 5 a 7 ukazují grafy s hodnotami NDVI a jejich zastoupením v procentech s krokem stupnice 0,2. První třída (zobrazená červeně) pokrývá záporné hodnoty NDVI, a proto představuje oblast zcela bez vegetace. Barvy ve výsledných obrázcích (obr. 6 a 8) odpovídají legendě grafu. Průměrné křivky spektrální odrazivosti tříd odvozených z hodnot NDVI jsou zobrazeny na obrázku 9.

Za účelem analýzy zvětrávacích procesů v průběhu času byl vybrán konkrétní historický pískovcový kvádr. Významné změny lze nalézt při srovnání letního (srpnového) a podzimního (listopadového) měření (viz obr. 5 až 8). Změny hodnot NDVI mezi měřeními jsou shrnuty v tabulce 2.

Podle předpokladu autorů příspěvku se záporné hodnoty indexu NDVI (červená barva) zvýšily z 1 % na 3 % a třída s hodnotami 0 až 0,2 vzrostla ze 7,8 % na 18 %, z čehož vyplývá, že je na podzim vidět více holého povrchu kamene. Zároveň však data ukazují přibližně o 6 % více vegetace na listopadovém snímku ve třídě 0,2 až 0,4 s nízkou hustotou vegetace, která pokrývá téměř polovinu zájmového území. Středně hustá vegetace (hodnota NDVI 0,4 – 0,6) se snížila o 15,6 % a porosty s vysokou hustotou (0,6 – 0,8) o více než 3 %. To ukazuje na očekávané snížení množství biologického pokryvu během chladné části roku. Zvýšení zastoupení velmi husté vegetace (0,8 – 1,0) je velmi zajímavé. Předpokládáme, že tato skutečnost může být způsobena rostoucí homogenitou mechu během zimního období. Podle některých autorů lze nalézt vztah mezi hustotou listů mechu a působení stresu. Např.

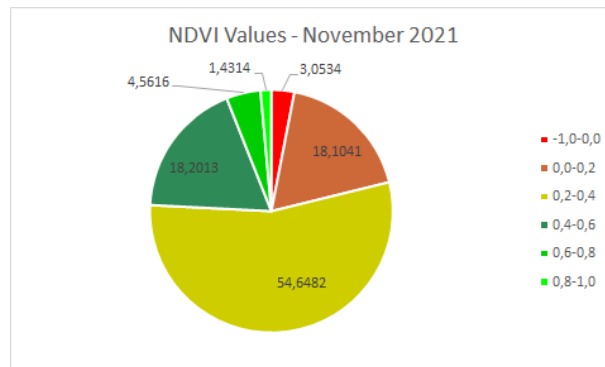
Obr. 7: Hodnoty NDVI rozdělené do šesti tříd a jejich procentuální zastoupení [převzato z 21].

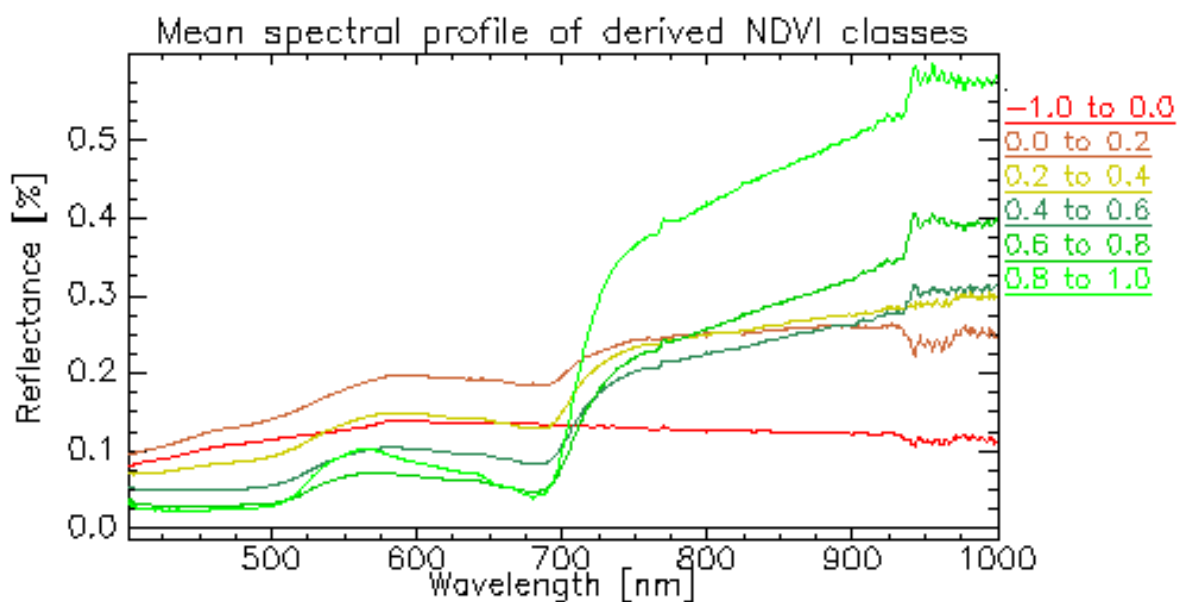
Obr. 9 – Průměrné křivky spektrální odrazivosti pro jednotlivé třídy získané z hodnot NDVI [převzato z 21].
